آثار سيناء جزيرة فرعون

قلعة صلاح الدين

وزارة الثقافة
هيئة الآثار المصرية

مشروع هيئة الآثار المصرية لترميم وتطوير قلعة صلاح الدين الأيوبي

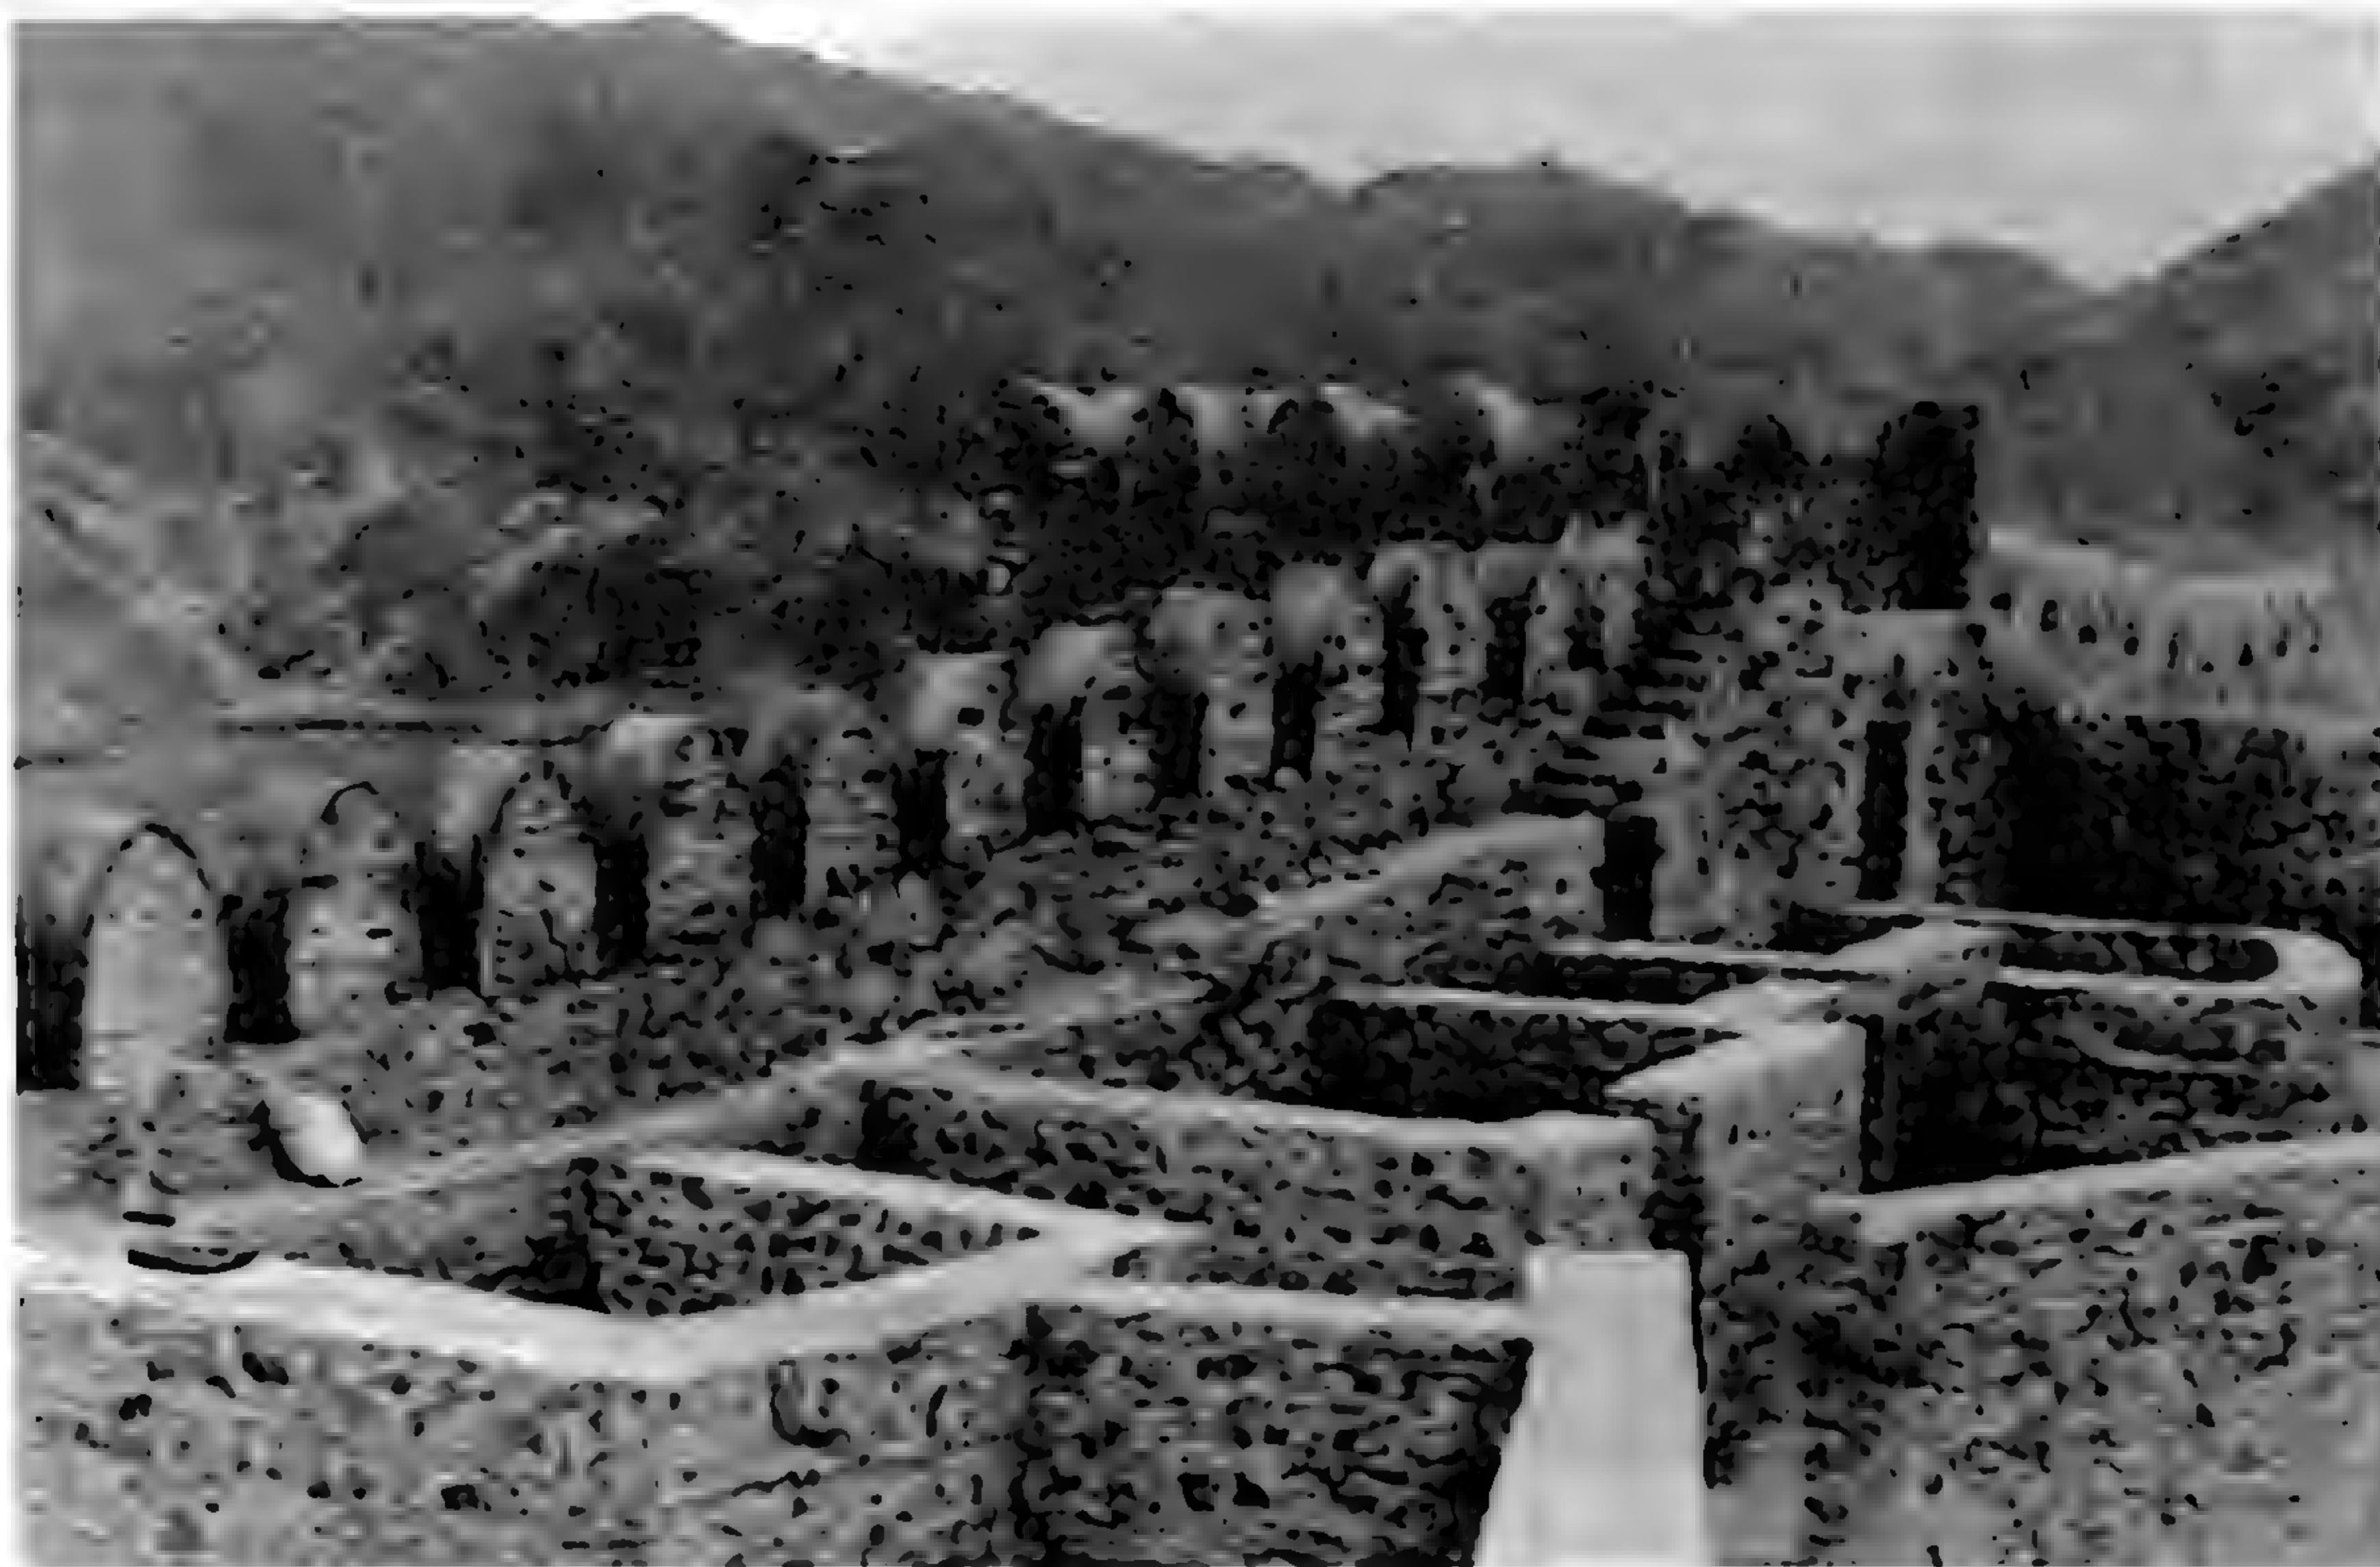
حجرات الإعاشة والخدمات للجنود بعد الترميم .

The rooms of the soldiers after the restoration.

٥ - إعادة الشكل المعماري لعناصر الاعاشة ومبنى الجنود وكذلك الخدمات الملحقة بالقلعة من مخازن الأطعمة والأفران وضهاريج المياه والحمامات .
